SERVIÇO PÚBLICO FEDERAL  
MJSP - POLÍCIA FEDERAL  
GRUPO TÉCNICO EM EDIFICAÇÕES - GTED/SELOG/SR/PF/PA

## **Relatório Técnico Fotográfico da reforma das Áreas Técnicas Hidráulica e Climatização**

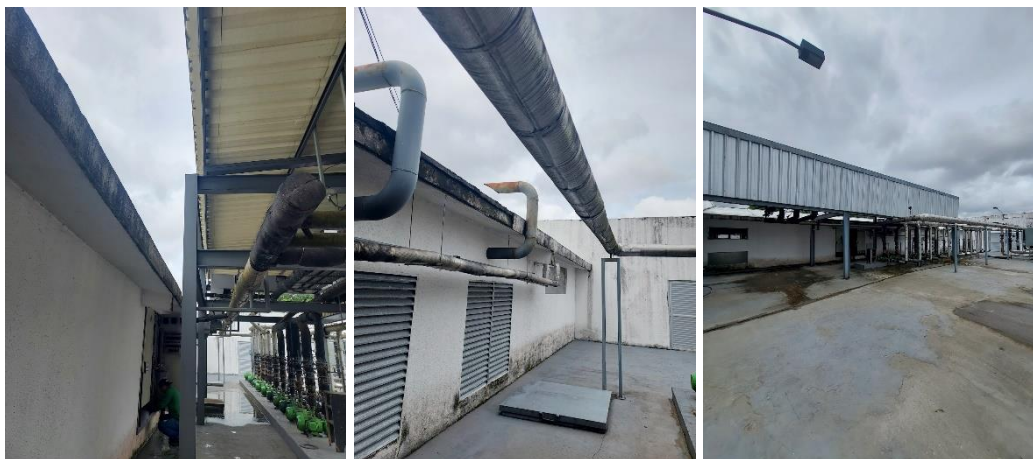
A CAG está presente em uma área sem cobertura total estando diretamente exposta à incidência de águas pluviais. Durante os eventos de chuva, a água precipitada incide sobre o piso, promovendo o rápido acúmulo de uma lâmina d'água. A água acumulada tende a escoar para área externa a central, evidenciando que o problema está relacionado à ausência de captação eficiente no ponto inicial do acúmulo.

O piso da sala é em concreto, enquanto a área externa é composta por blocos de concreto intertravados. Nas proximidades da área, há uma boca de lobo existente conectada ao sistema de drenagem pluvial, o qual poderá ser utilizado para auxiliar na vazão.

A solução mais viável analisada foi a execução de um sistema complementar de drenagem superficial, composto por:

- Calha superficial com caimento direcionado à área externa;
- Prolongamento da cobertura trapezoidal já presente no local;

- Canaleta de concreto com grelha, implantada na calçada adjacente, garantindo segurança, acessibilidade e facilidade de manutenção;
- Condução direta das águas pluviais até a boca de lobo existente, assegurando o rápido afastamento da água do ponto crítico.

O sistema deverá apresentar caimento contínuo, garantindo o escoamento por gravidade, sem formação de pontos de acúmulo. A canaleta será a responsável por conduzir a água captada até a boca de lobo próxima, fornecendo um escoamento a rede de drenagem pluvial, de maior capacidade.

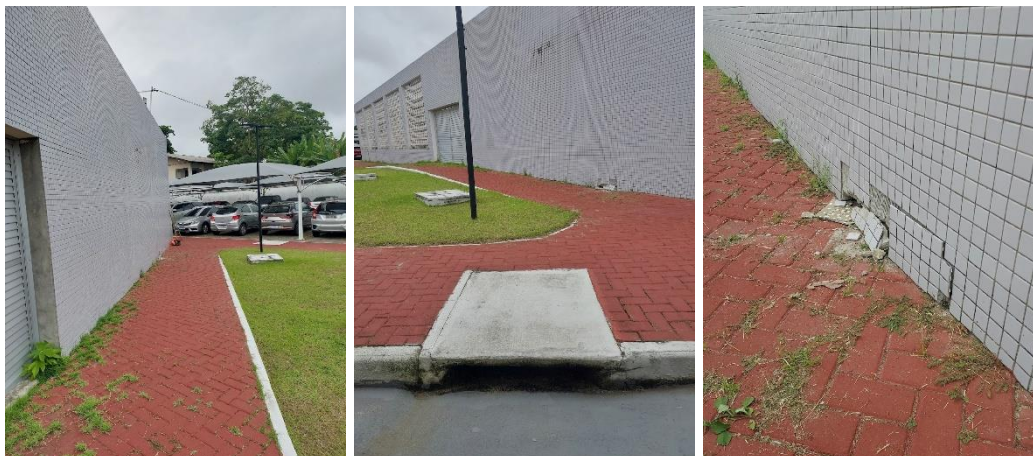
Já a área de possível implantação da canaleta corresponde a uma calçada de baixo tráfego, não sendo uma área de circulação intensa de pessoas ou veículos, fatores esses que poderiam dificultar quaisquer futuros serviços.

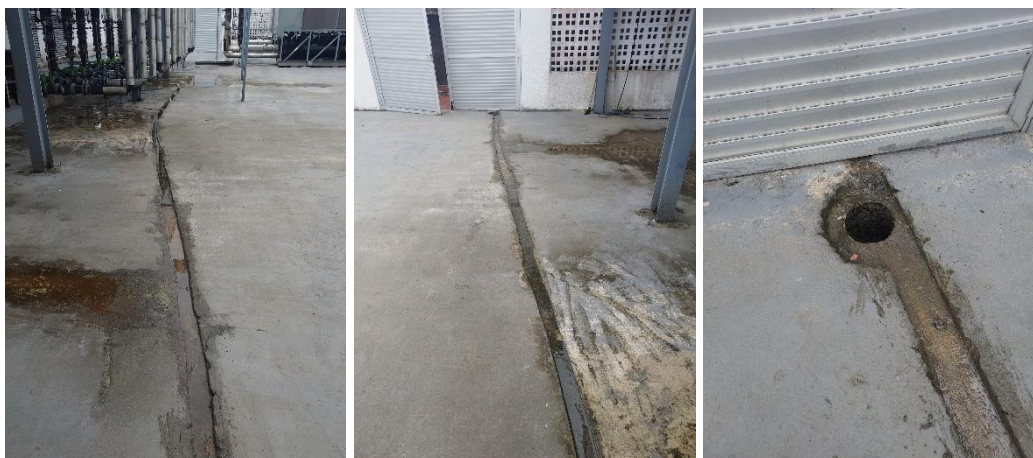
Durante chuvas mais intensas ou prolongadas, a lâmina d'água que se forma no interior da central pode chegar a 10 cm, o que dificulta o acesso ao quadro elétrico das bombas, gerando risco operacional, comprometendo a segurança e impossibilitando o acesso para possíveis manutenções emergenciais.

O sistema de drenagem atualmente instalado no local é incompatível com o volume de água gerado, caracterizando um subdimensionamento, ou seja, sua capacidade para captação é menor que o necessário, o que resulta na falha do sistema.

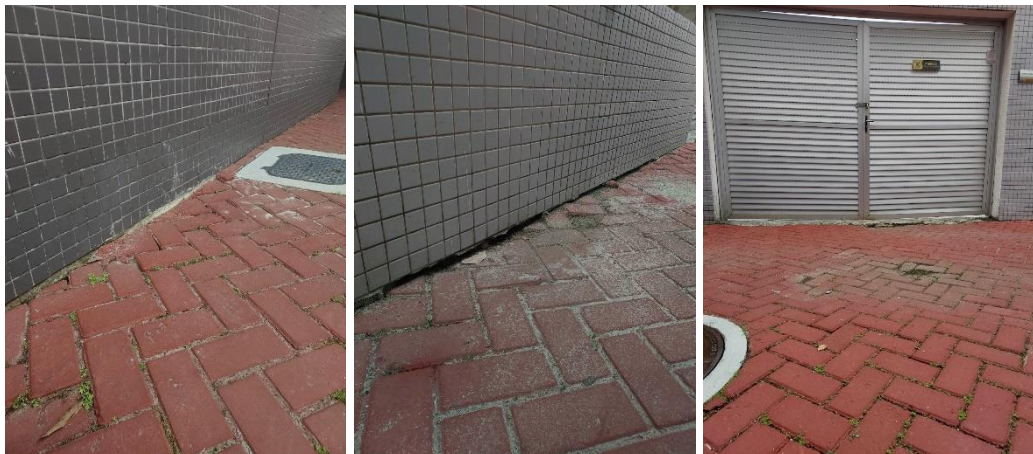
No exterior a central, é possível observar indícios iniciais de recalque/afundamento do solo. Tal comportamento é compatível com a hipótese

de lavagem dos grãos presente no pavimento e saturação recorrente do solo, provocadas pelo acúmulo e escoamento descontrolado das águas pluviais.

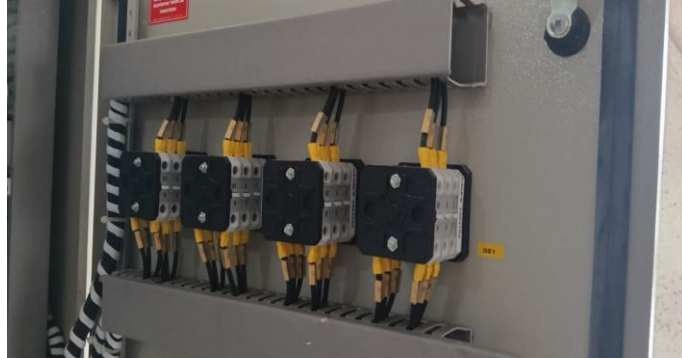
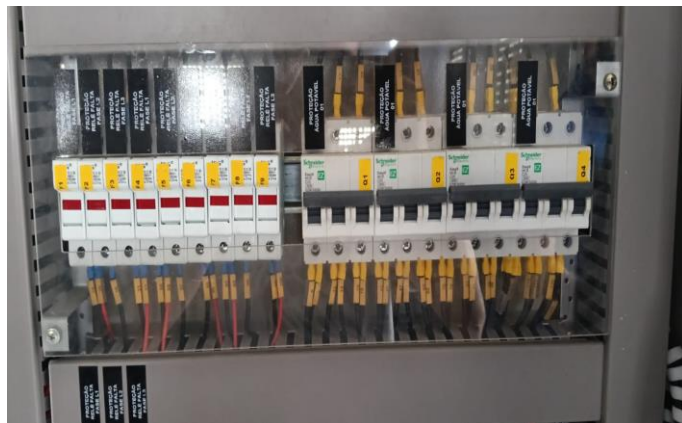
Quadro tipo 01

Verifica-se que os sinais provenientes das boias de nível não estão sendo devidamente utilizados no sistema automático, sendo necessário que estejam plenamente operacionais. Atualmente, os comandos estão sendo realizados de forma manual, o que reduz a eficiência do sistema, aumenta o risco de falhas operacionais e pode ocasionar transbordamentos ou funcionamento inadequado dos equipamentos.

Ressalta-se também a necessidade de melhoria na organização dos condutores, identificação dos circuitos, padronização dos dispositivos e adequação do aterramento, fatores essenciais para garantir segurança dos usuários e facilitar futuras manutenções.

A solução mais viável analisada consiste na readequação completa do sistema de comando dos quadros elétricos, contemplando:

- Substituição dos componentes de comando danificados ou obsoletos (relés, contadores, temporizadores e dispositivos auxiliares);
- Revisão e adequação do circuito de automação, garantindo o correto funcionamento dos acionamentos automáticos;
- Restabelecimento da operação automática por meio das boias de nível, assegurando resposta adequada às variações operacionais;
- Organização e identificação dos circuitos internos, facilitando a operação e manutenção;
- Testes operacionais completos para validação do funcionamento seguro e contínuo do sistema.

O sistema deverá operar de forma automática e confiável, eliminando a necessidade de intervenções manuais e garantindo proteção contra sobrecargas, falhas operacionais e acionamentos indevidos.

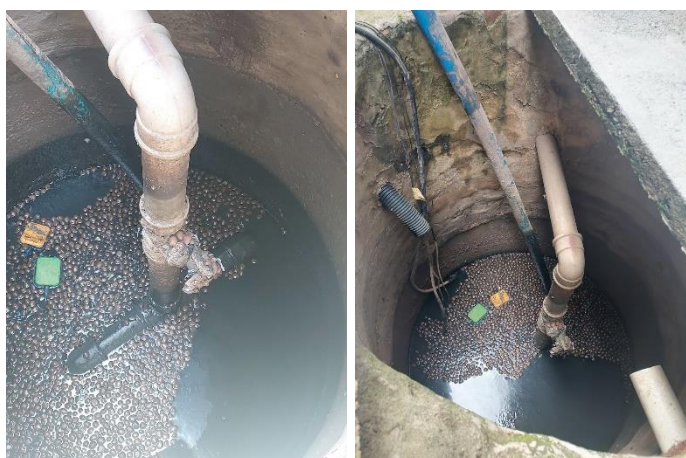
Durante eventos de precipitação mais intensa, observa-se que o sistema de escoamento não é capaz de atender à vazão demandada, resultando no acúmulo de água e, conseqüentemente, em episódios de alagamento nas áreas internas dos blocos. Esse comportamento evidencia a ocorrência de refluxo no sistema, indicando insuficiência hidráulica e possível inadequação operacional dos equipamentos instalados.

Foi constatada a presença significativa de areia, tanto no interior da cisterna onde se encontram instaladas as bombas quanto nos próprios

componentes do sistema de bombeamento. Essa condição contribui para o desgaste prematuro dos equipamentos, redução de rendimento e aumento do risco de falhas operacionais, agravando ainda mais a ineficiência observada no sistema elevatório.

A solução mais viável consiste na readequação e recuperação do sistema elevatório existente, contemplando as seguintes intervenções:

- Limpeza completa da cisterna, com remoção de areia e materiais sedimentados;
- Revisão geral do conjunto de bombeamento, incluindo inspeção, manutenção ou substituição das bombas, caso necessário;
- Verificação e adequação das tubulações, conexões e dispositivos hidráulicos (válvulas, registros e uniões);

As intervenções propostas visam restabelecer a capacidade de recalque do sistema, assegurando o escoamento eficiente das águas acumuladas e evitando a ocorrência de refluxos e alagamentos.
